丹东至阜新高速公路石桥子互通立交改造工程

# 水土保持监测总结报告

建设单位：辽宁省高速公路运营管理有限责任公司

监测单位：交通运输部环境保护中心

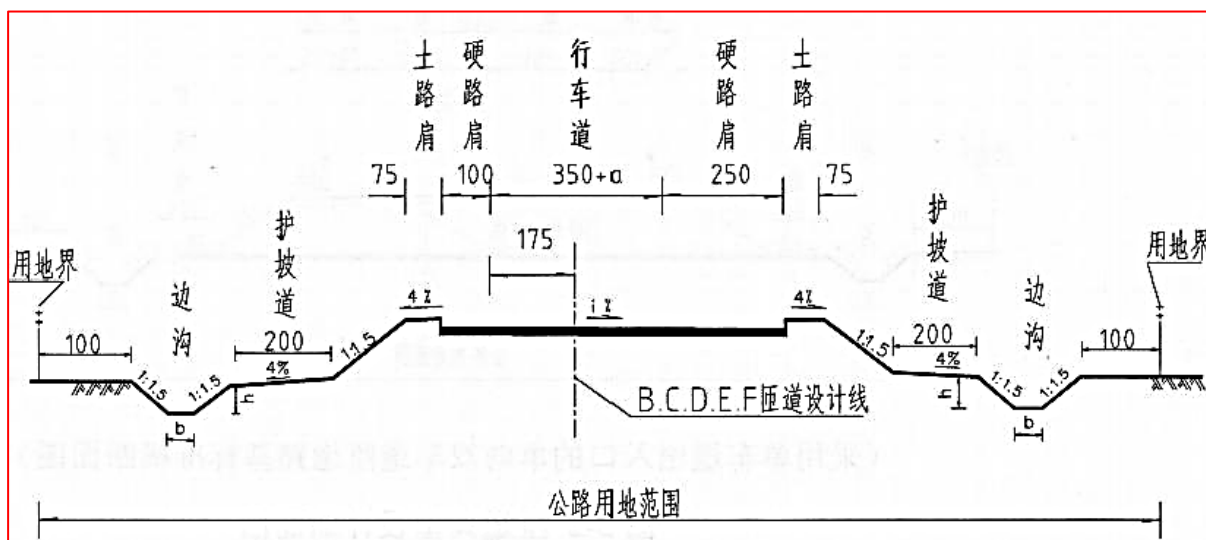
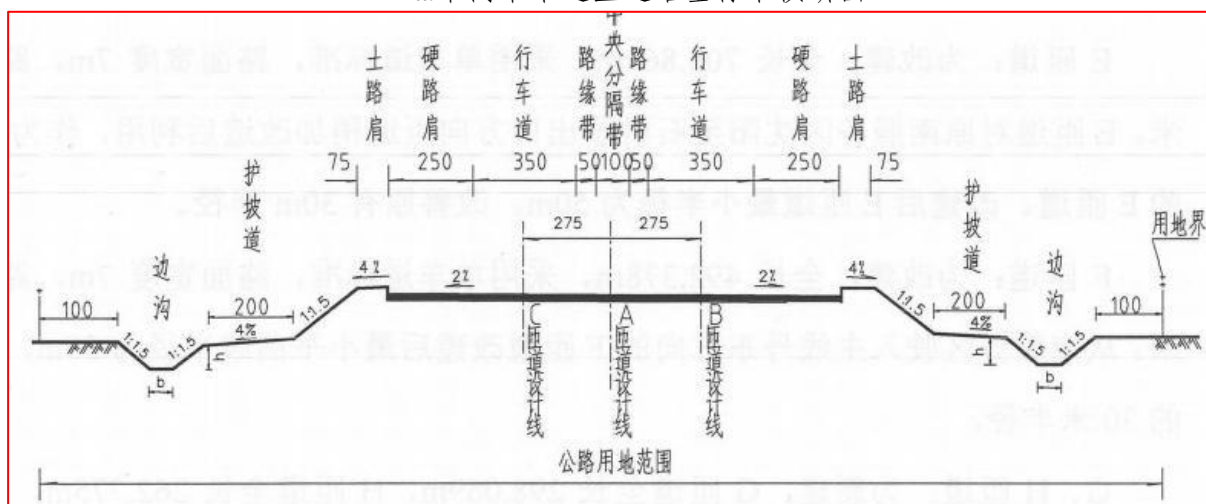
图 1.1-3 匝道路基标准横断面图

本工程共新建及改建匝道 9 条，匝道设计标准采用单向单车道、双车道，对向双车道三种断面型式，路基宽分别为 8.5m、10.5m 和 15.5m；设计速度采用 30km/h。总长度为 2.6km。

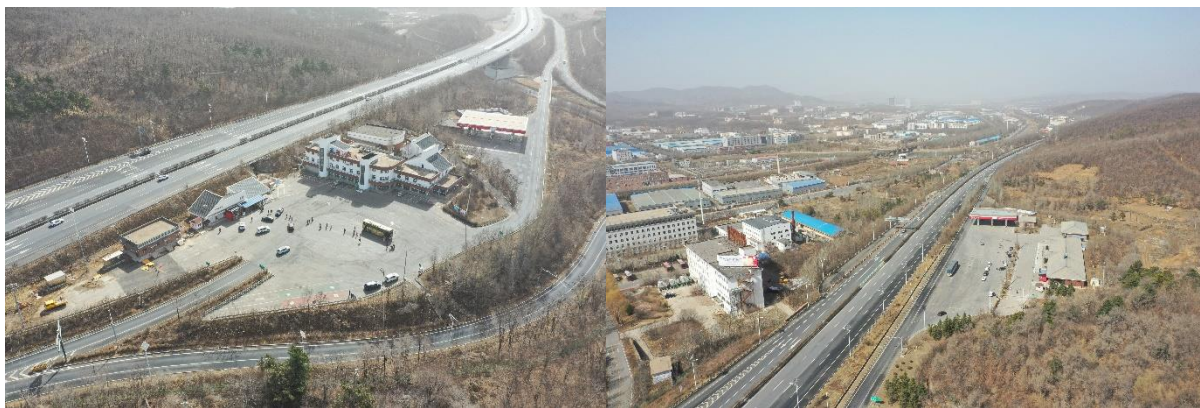
图 1.1-5 服务区改造工程区现状图

本项目服务区分为南侧服务区和北侧服务区，总占地面积为 4.47hm<sup>2</sup>，新增建筑面积 3360.93m<sup>2</sup>。

北侧服务区占地面积为 2.47hm<sup>2</sup>。服务区内新建综合楼、汽修间、加油站、员工宿

舍楼等；南侧服务区占地面积为  $2.00\text{hm}^2$ ，主要对原有加油站进行拆除新建和路面的处理。服务区雨水排放采用散排方式与污水经处理后一并排入主线边沟。

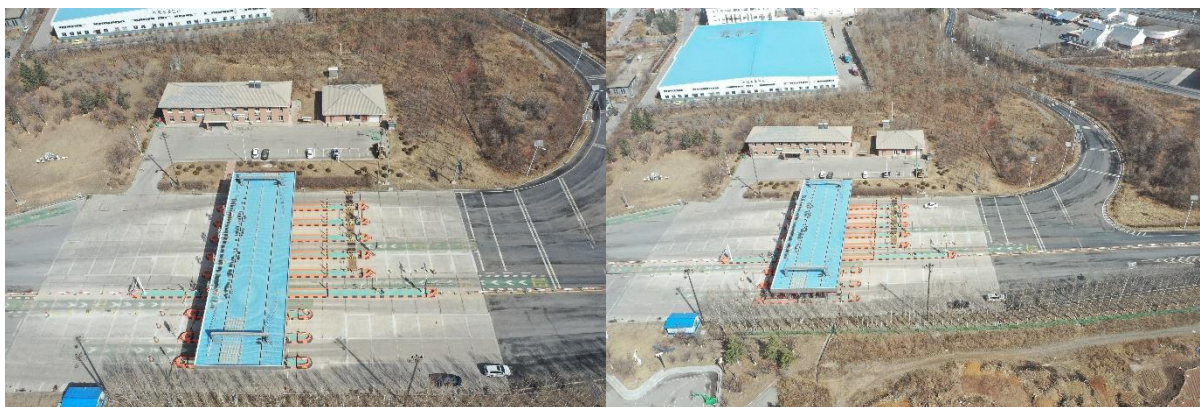
图 1.1-6 收费站改造工程区现状图

本工程对原南收费站进行改造，改造后为 4 进 7 出形式，与国道丹霍线 (G304) 相接。收费站占地面积为  $0.6\text{hm}^2$ ，收费站内办公楼、综合用房等建筑拆除新建，总建筑面积为  $1200\text{m}^2$ ，收费站雨水排放采用散排方式与污水经处理后一并排入主线边沟。

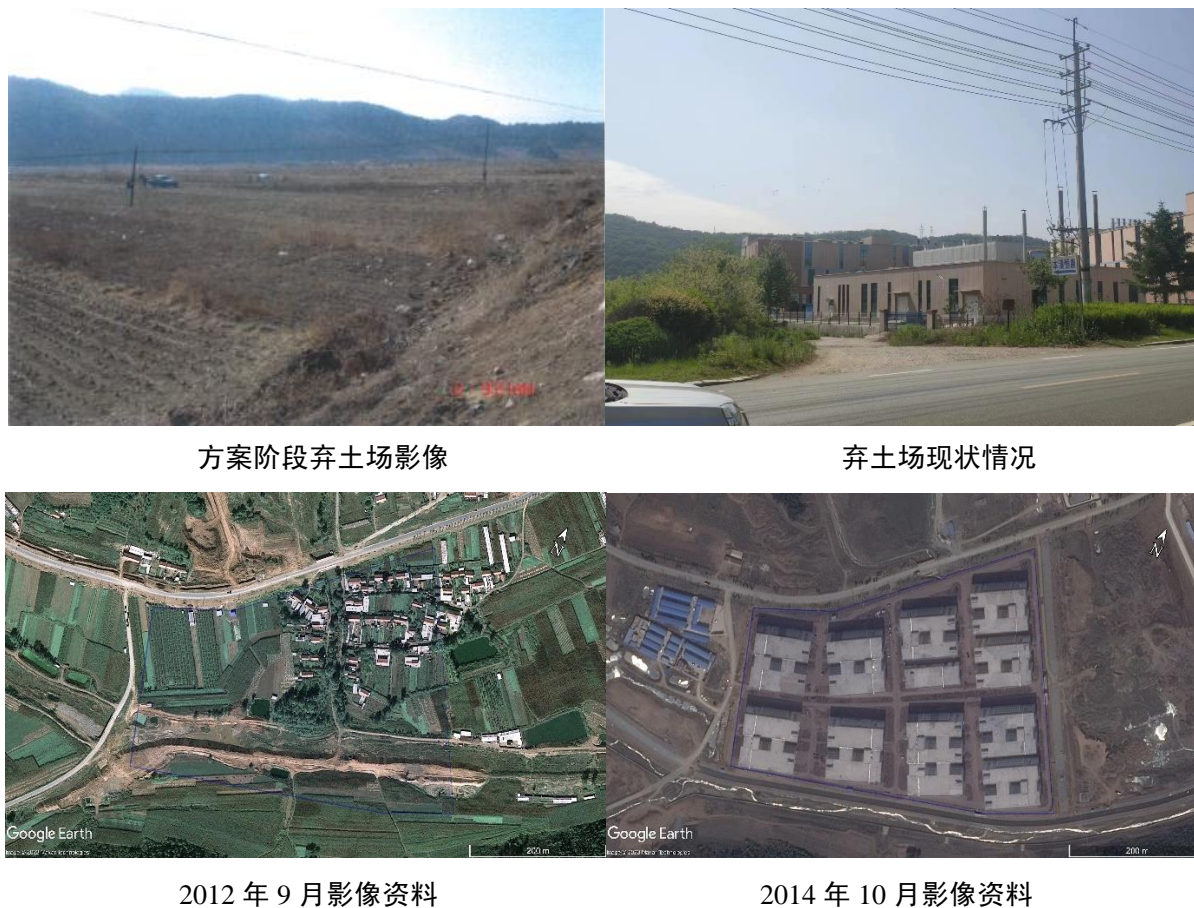
图 1.1-7 弃渣场工程区

弃渣场距收费站改造工程南侧约  $8\text{km}$  处，为原水保方案承诺的开发区百万平方米标准化厂房用地，本工程弃渣量为  $48.45$  万  $\text{m}^3$ ，弃渣平均深度约  $3.8\text{m}$ ，弃渣场面积为  $12.75\text{hm}^2$ 。根据遥感影像资料调查，弃渣场原地貌为山间沟谷地带，地势呈中间低、四周高，较为平坦宽阔，高程在  $144\sim 148\text{m}$  之间，施工前为耕地、林地、宅基地等，但规划用地类型为建设用地。本项目弃方工程主要集中在 2013 年 4 月至 2013 年 12 月完成。

本项目弃土工程与本溪高新区百万平方米标准化厂房项目地基整平处于同一时段，两工程施工衔接良好，实际建设中不存在两工程建设时序上的空窗期，因此本工程在弃渣过程中未实施临时排水沟和撒播草籽措施；通过现场调查，目前该弃渣场已全部建成本溪高新区百万平方米标准化厂房，基本无水土流失现象发生，无潜在水土流失危害。

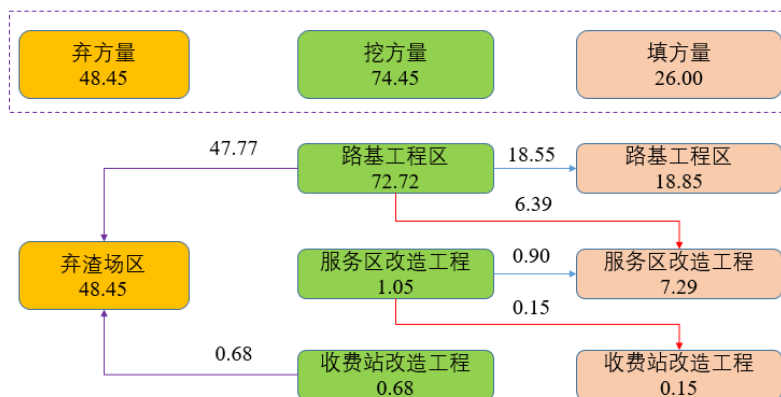
图 1.1-8 项目土石方流向图 万 m<sup>3</sup>

本工程土石方开挖量 74.45 万 m<sup>3</sup> (含表土剥离 1.17 万 m<sup>3</sup>), 回填量 26.00 万 m<sup>3</sup> (含表土回覆 1.17 万 m<sup>3</sup>), 弃方量 48.45 万 m<sup>3</sup>。

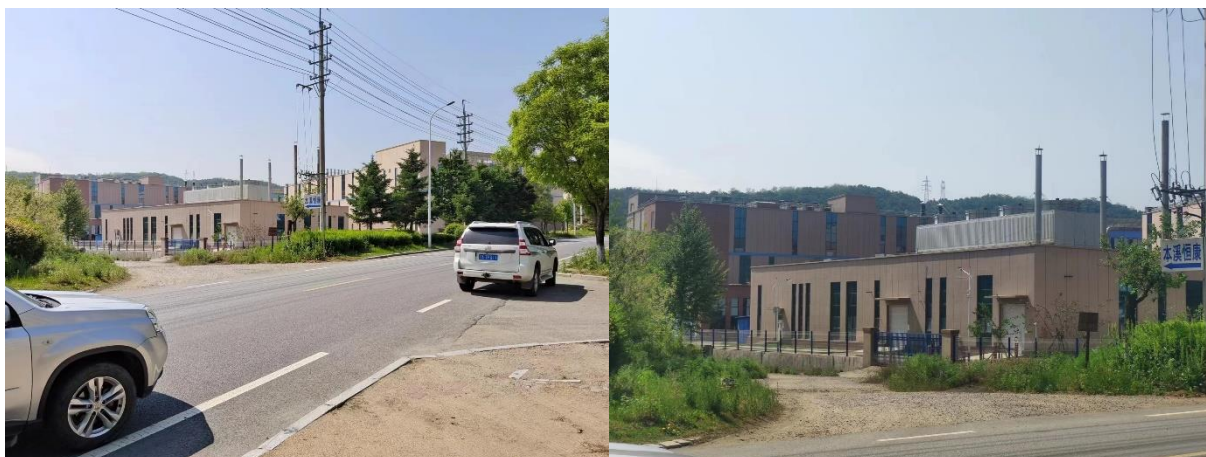
图 3.3-1 弃土场现状情况

根据现场调查，目前本溪市高新区百万平米标准化厂房已全面建成并运行至今，地面建筑物包括 10 栋厂房、1 栋综合服务楼，周边绿化情况良好，未发现明显水土流失。

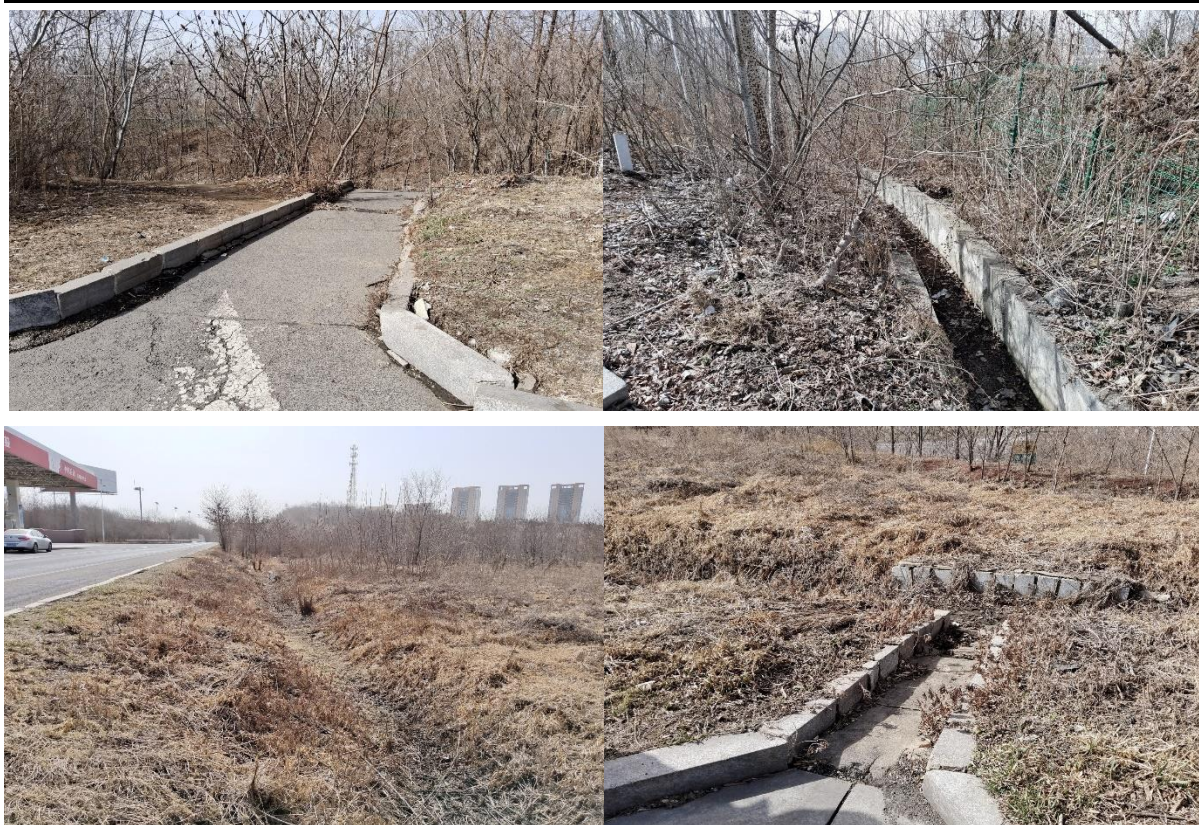
图 4.1-1 水土保持工程措施照片

本工程施工阶段按照水土保持方案落实了水土保持工程措施，并根据工程实际情况有所加强，重点增加了排水工程。根据本工程工程监理资料、施工资料、审计资料等，实际建设过程中，路基工程区水土保持工程措施主要包括表土剥离 0.68 万 m<sup>3</sup>，表土回覆 0.68m<sup>3</sup>，填方土质边沟I型 1953.8m，填方 C20 现浇砼边沟II型 436.6m，路堑 C20 现浇砼边沟I型 2109.7m，路堑 C30 预制砼边沟II型 3238.3m，路堤 M7.5 浆砌石泄水槽 96 处，M7.5 浆砌石 U 型边沟 37.8m，C20 现浇砼急流槽 1357.2m，C20 现浇砼集水井 269 座，纵向渗沟 5346.7m，横向盲沟 2164.9m；服务区改造工程防治区工程措施主要包括表土剥离 0.49 万 m<sup>3</sup>，表土回覆 0.34 万 m<sup>3</sup>；收费站改造工程防治区工程措施主要为表土回覆 0.15 万 m<sup>3</sup>。
